EKSPERTYZA TECHNICZNA

**EKSPERTYZA STANU TECHNICZNEGO I ZGODNOŚCI Z
OBOWIĄZUJĄCYMI PRZEPISAMI KRYTEJ STRZELNICY ĆWICZEBNEJ
W m. WARSZAWA przy ul. IWICKIEJ 14, POD KĄTEM MOŻLIWYCH
I NIEZBĘDNYCH DO WYKONANIA PRAC POZWALAJĄCYCH NA JEJ
UŻYTKOWANIE.**

Załącznik nr 1 – „Album zdjęć z opisami”

Warszawa – grudzień 2007 rok

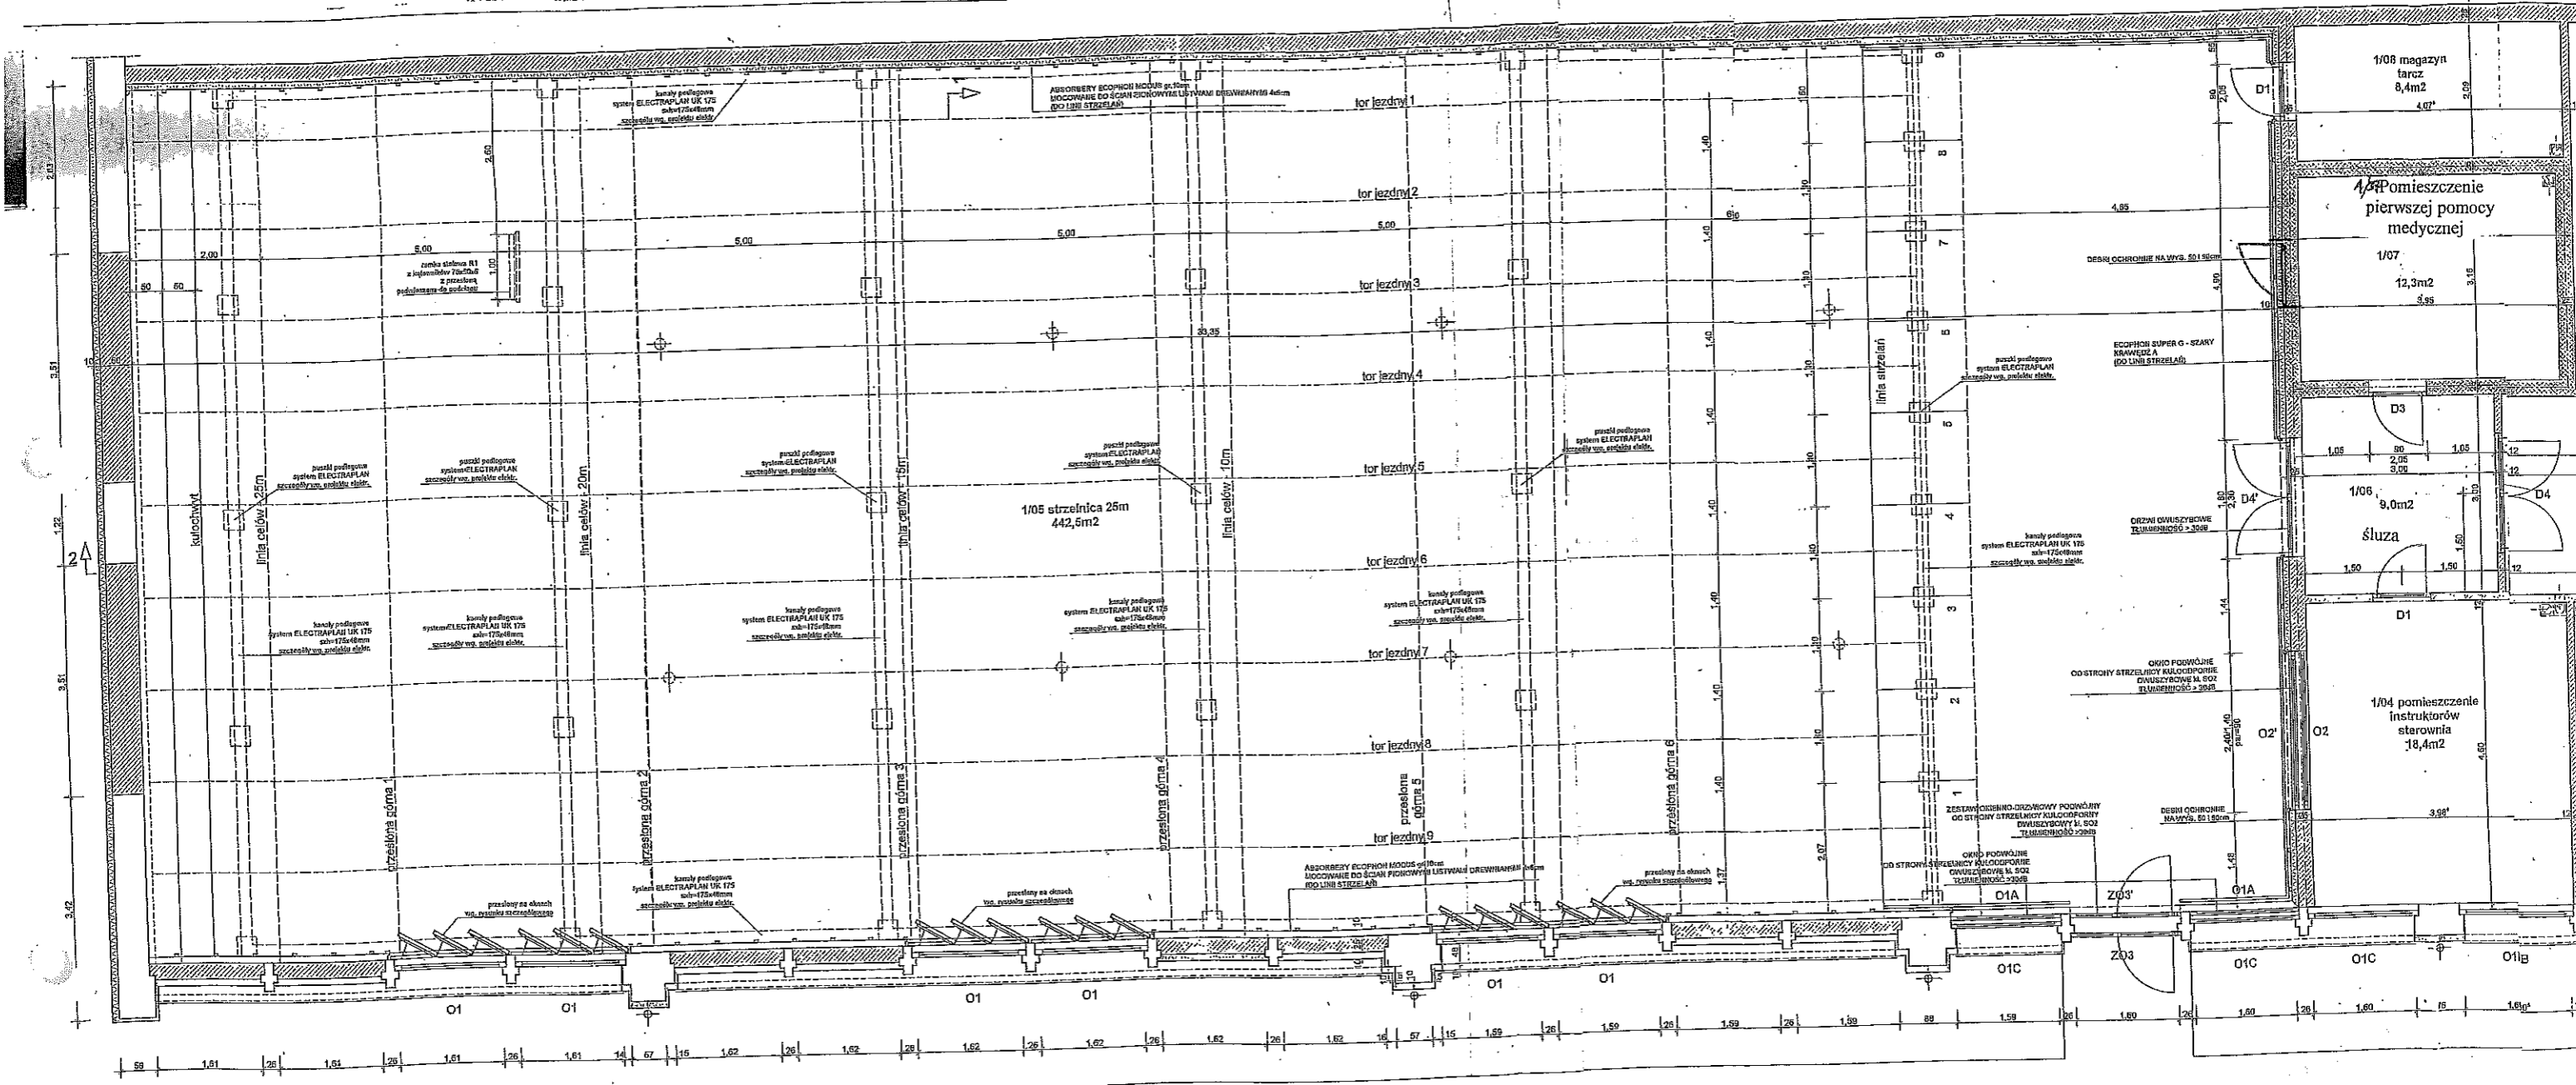
1/08 magazyn tarcz
8,4m²
4,0m

1/07 Pomieszczenie pierwszej pomocy medycznej
12,3m²
3,55m

1/06 słuza
9,0m²
1,50m

1/04 pomieszczenie instruktorów strzelni
18,4m²
3,95m

1/05 strzelnica 25m
442,5m²

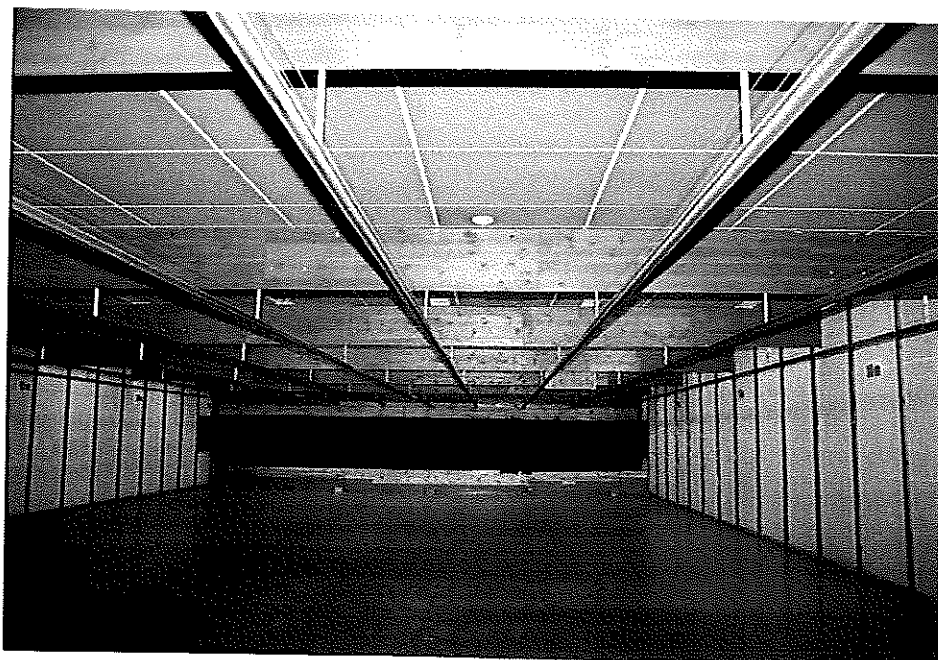
Fot. 4. Widok strefy strzelań strzelnicy. Podłoga betonowa wyłożona PCV, ściany wyłożone materiałem głuszącym, sufit podwieszany z płyt z zainstalowanymi przesłonami pionowymi. (wiszące). Kulochwyt główny – konstrukcja stalowa za płytą gumową.

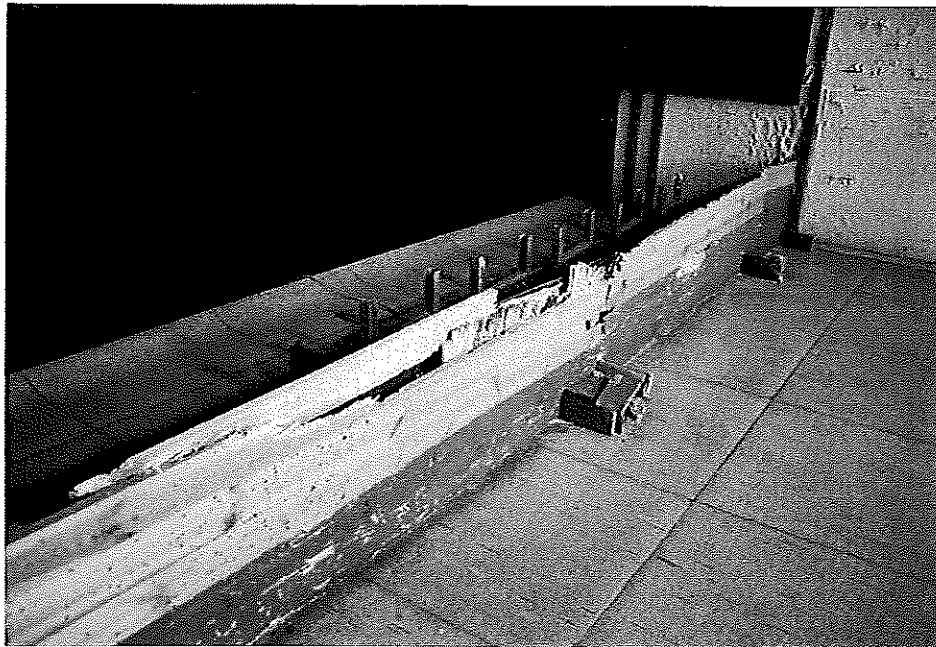
Ad. 2. Kulochwył dolny, osłaniający obrotnik tarcz oraz dolny fragment kulochwytu głównego jest konstrukcją metalowo-drewnianą. Wykazuje znaczne zużycie spowodowane użytkowaniem. Wymaga odtworzenia zgodnie z projektem.

Fot. 8. Widok kulochwytu dolnego przed kulochwytem głównym. Konstrukcja zniszczona przez pociski, które trafiły w nią.

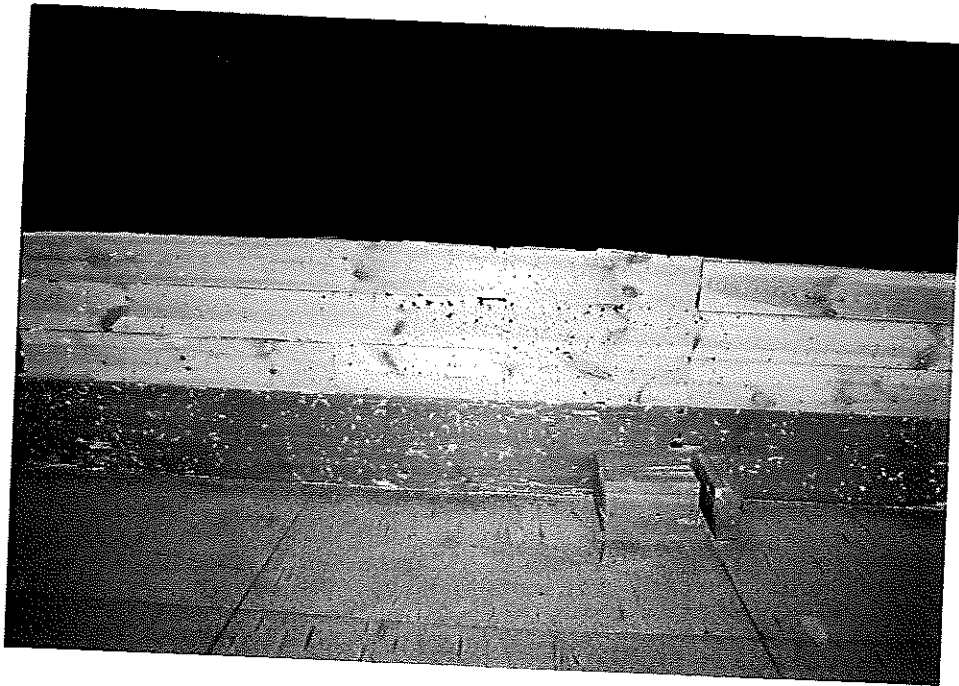
Fot. 9. Widok śladów trafień na płaszczyźnie czołowej kulochwyty dolnego.

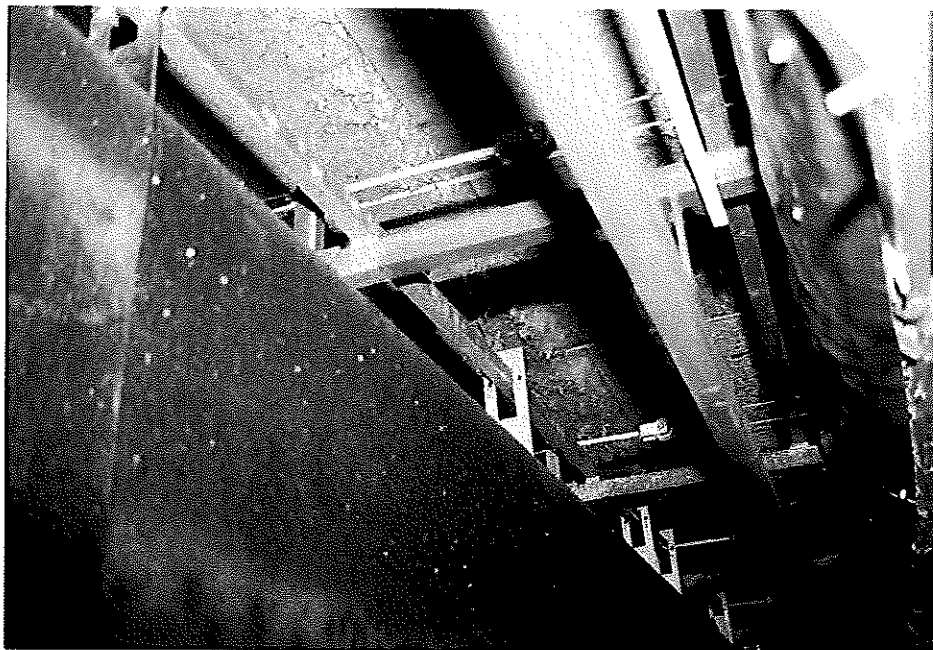
Fot. 11. Widok zniszczeń na suficie w okolicy kulochwyty głównego przez rykoszetu, odbite od elementów stalowych kulochwyty głównego.

1. Strzelnica jest obiektem niebezpiecznym i powinna zostać przebudowana.
2. Podczas przebudowy należy bezwzględnie:
 - wymienić kulochwyt główny na konstrukcję nowego typu z atestem bezpieczeństwa;
 - osłonić podłogę w strefie strzelań materiałem antyrykoszetowym atestowanym;
 - osłonić sufit blachą stalową nad stanowiskami strzeleckimi oraz w miejscach nie osłanianych przez osłony górne zgodnie z p. 35 Decyzji nr 703 Komendanta Głównego Policji;
 - osłonić ściany boczne blachą stalową od 20 m strefy strzelań do kulochwytu głównego mierząc od linii otwarcia ognia.
3. Wykonać instalację elektryczną ostrzegawczą i informacyjną zgodnie z p. 38, 45, 63 Decyzji nr 703 Komendanta Głównego Policji.
